JUSTIFICATIVA TÉCNICA

A obra de drenagem pluvial, pavimentação asfáltica e sinalização viária referente ao trecho da Rua Heleodoro Serafim Schmidt, compreendido entre as estacas 0 = PP e 22 + 16,74m, encontra-se concluída. No entanto, já na vistoria ocorrida em dezembro de 2018 o BADESC (agente financeiro) solicitou a implantação de um dispositivo de segurança, contra quedas dos veículos, entre as estacas 2+0,00m e 10+0,00m em vista do elevado desnível entre o terreno natural e o nível da pista da rodovia.

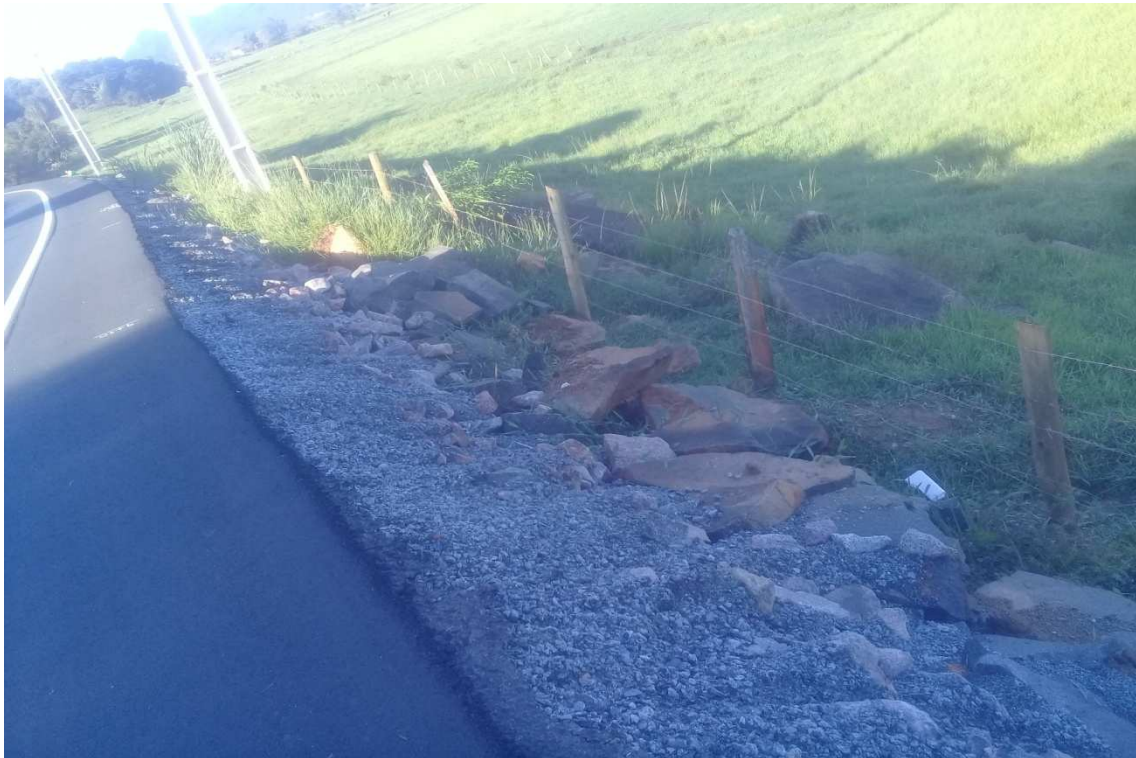
Imagem 01 - Desnível encontrado entre o terreno e o greide da rodovia (31/01/2018)

As imagens anexas apresentam o trecho onde deve ser aplicada a defesa metálica, entre as estacas 0 = PP e 11+0,00m (220m de extensão). Fazendo a análise financeira da aquisição e considerando o volume de tráfego e a velocidade diretriz da rodovia conclui-se que o mais indicado para o local são as defensas metálicas semi-maleáveis simples.

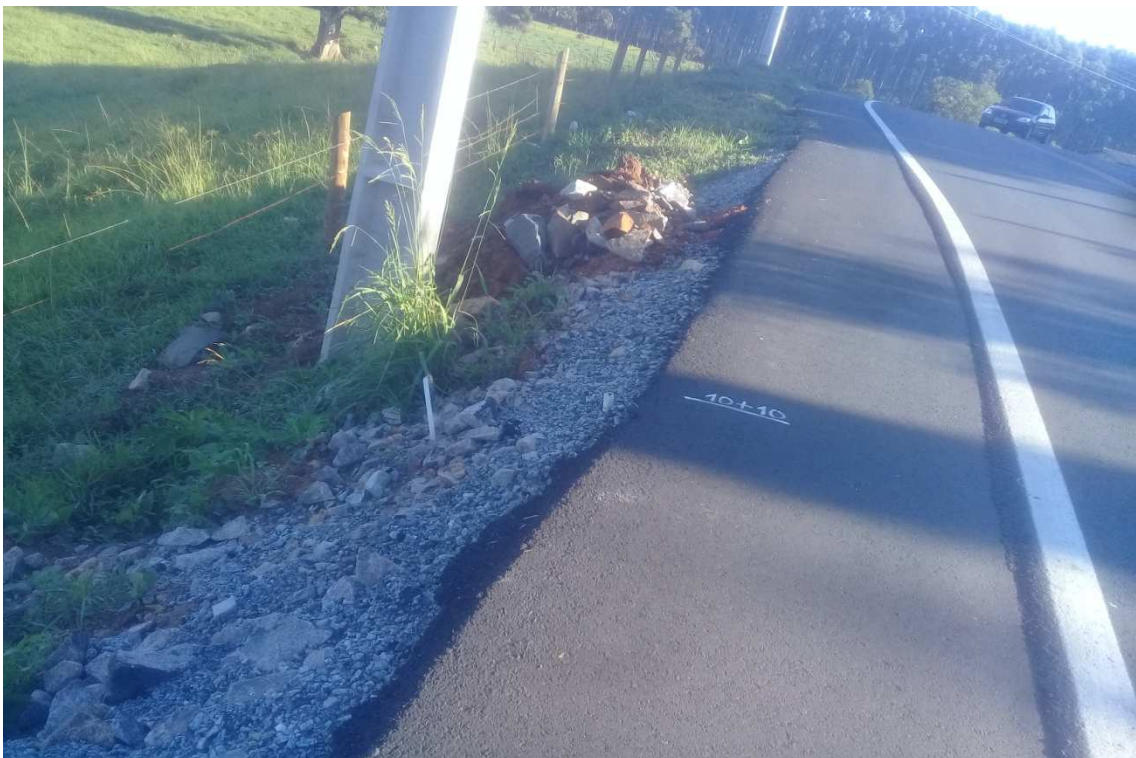
Imagem 02 - Desnível encontrado entre o terreno e o greide da rodovia (31/01/2019)

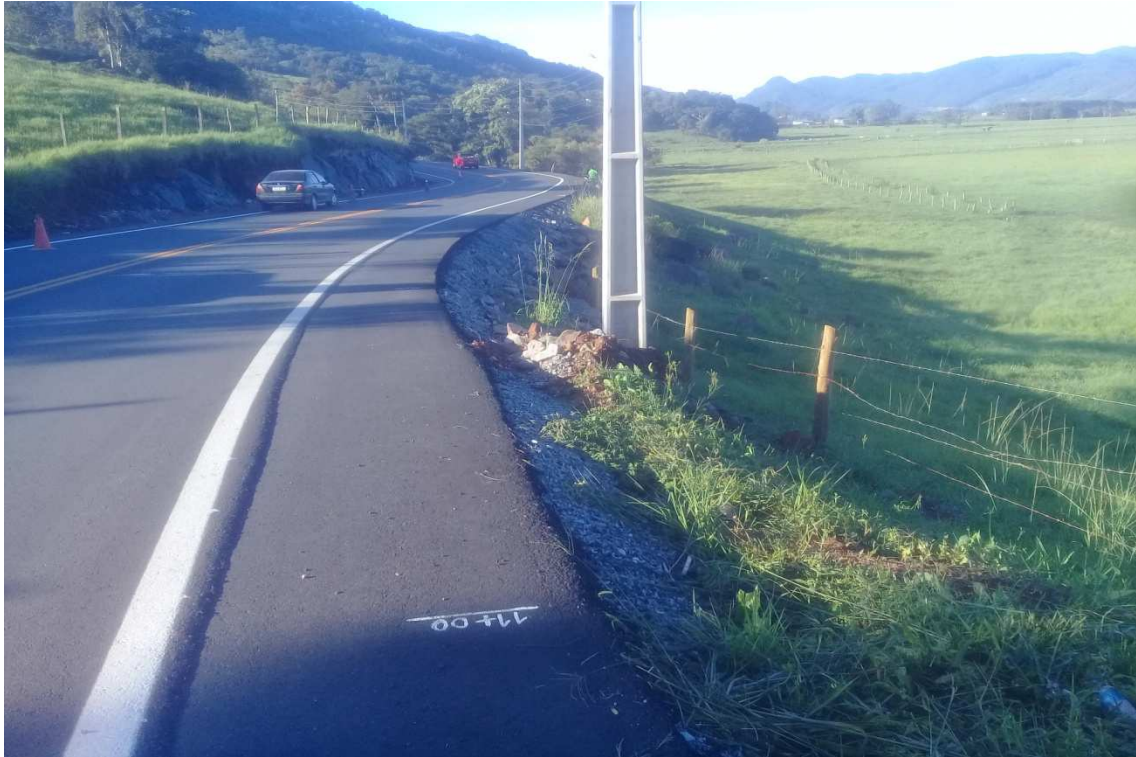
Imagem 05 - Desnível encontrado entre o terreno e o greide da rodovia (31/01/2019)
