RELATÓRIO FOTOGRÁFICO

GOVERNO DO ESTADO DE SANTA CATARINA
MUNICÍPIO DE PAULO LOPES
SECRETARIA MUNICIPAL DE ADMINISTRAÇÃO

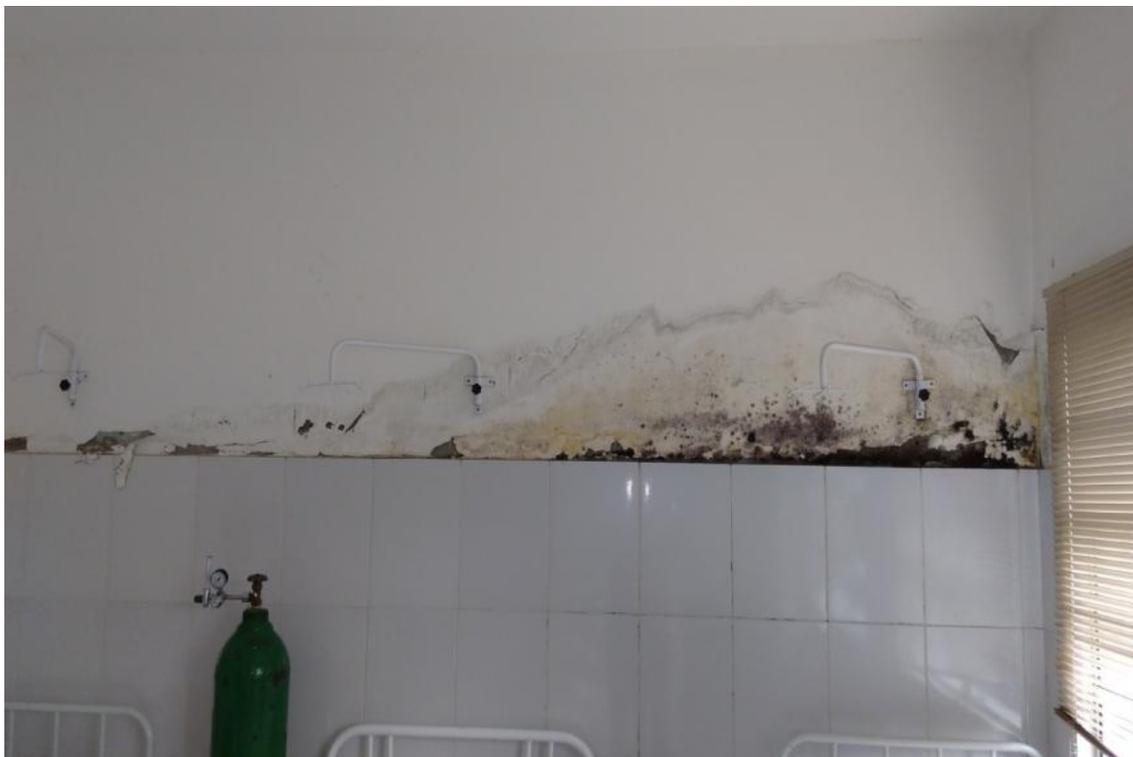
Figura 1 - Manifestações patológicas nas paredes da UBS Lucia Elena dos Santos

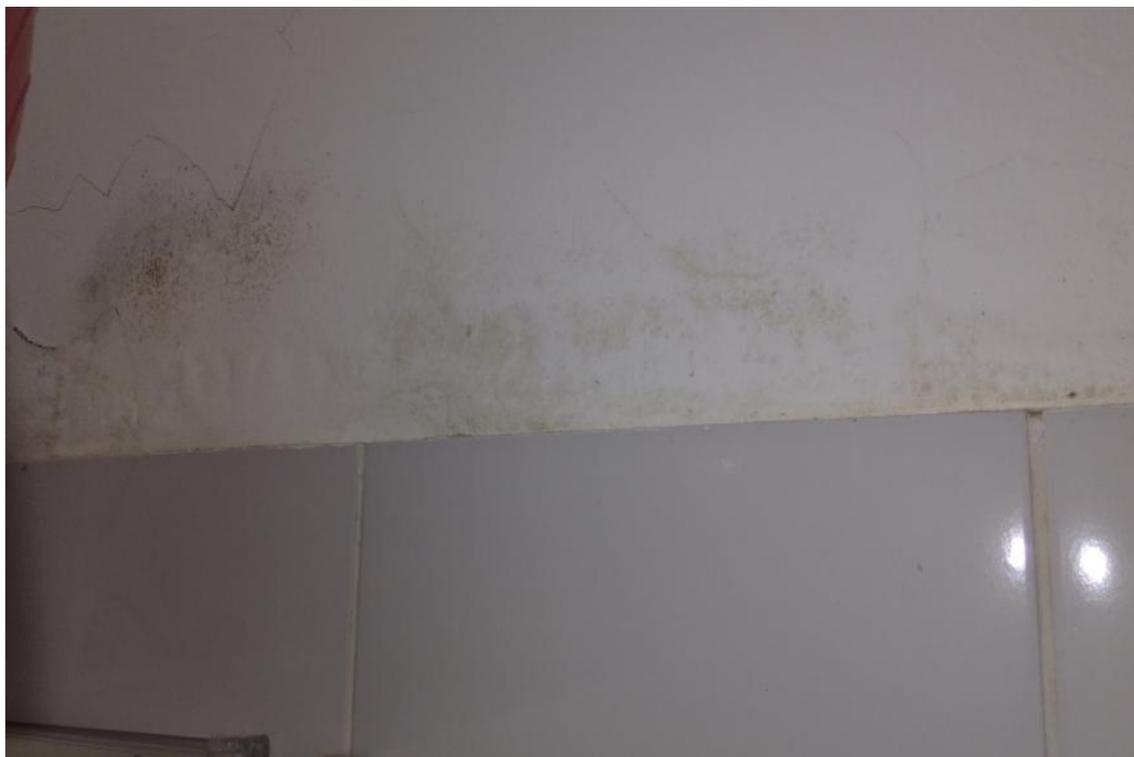
Figura 2 - Manifestações patológicas nas paredes da UBS Lúcia Elena dos Santos

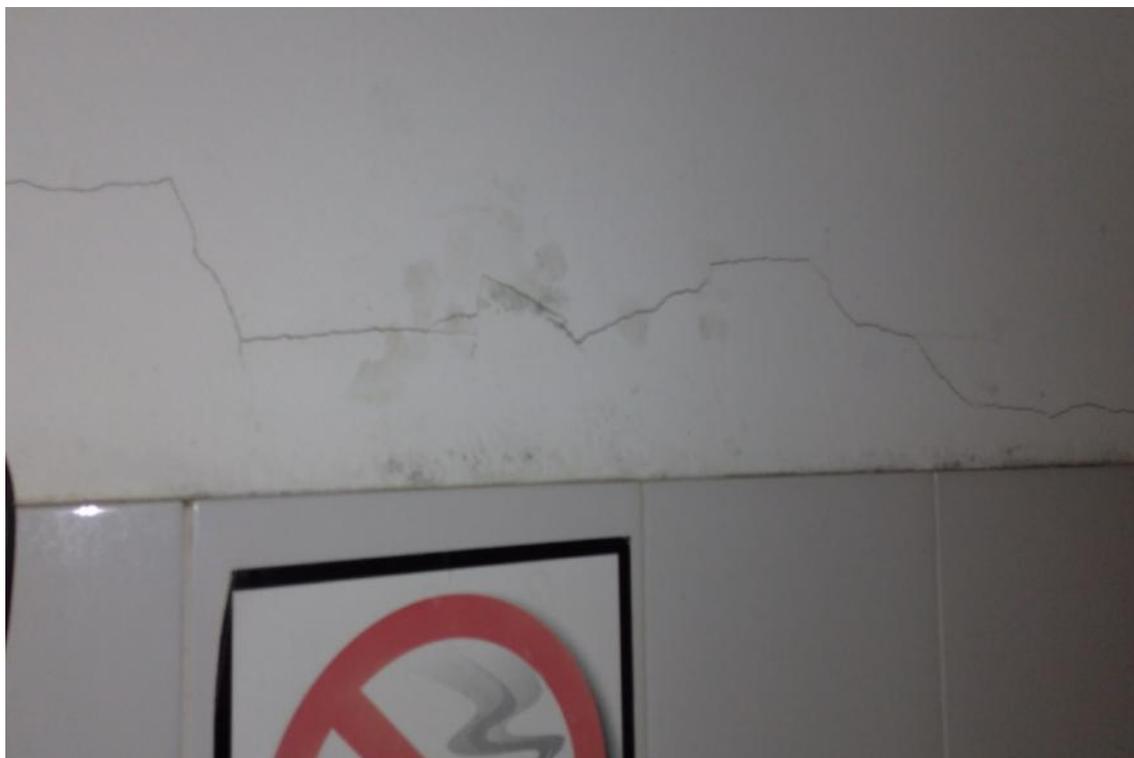
Figura 3 - Manifestações patológicas nas paredes da UBS Lucia Elena dos Santos

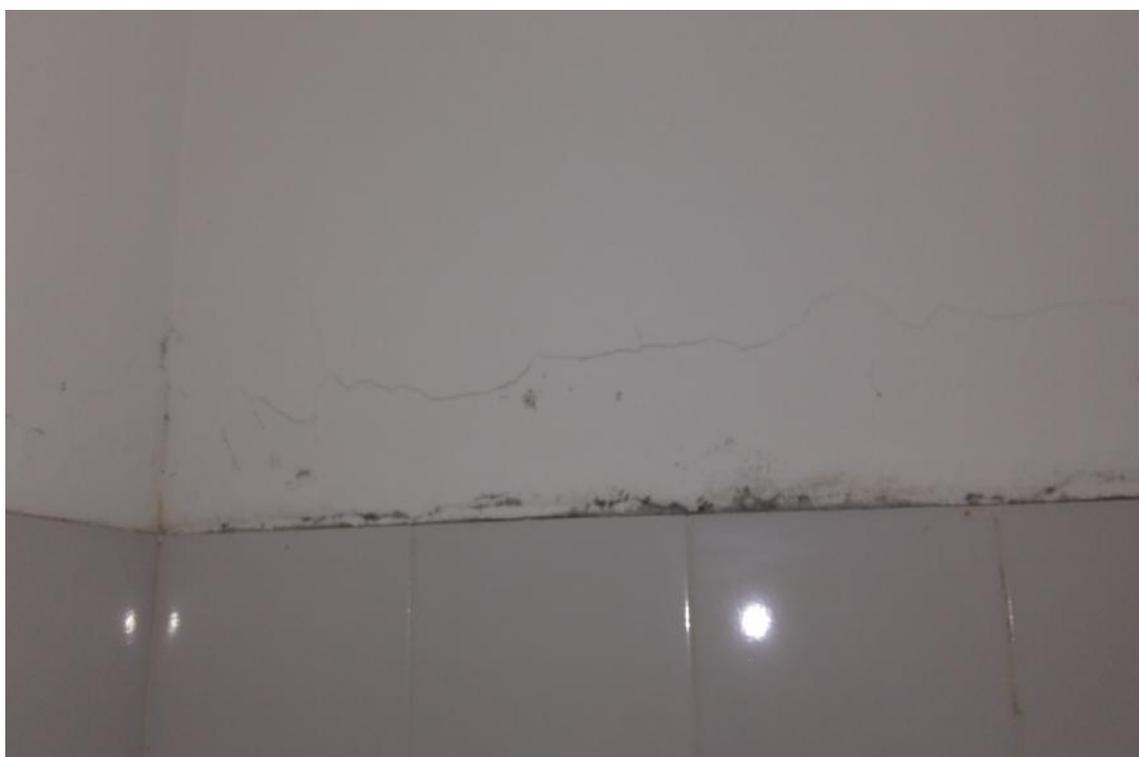
Figura 4 - Manifestações patológicas nas paredes da UBS Lúcia Elena dos Santos

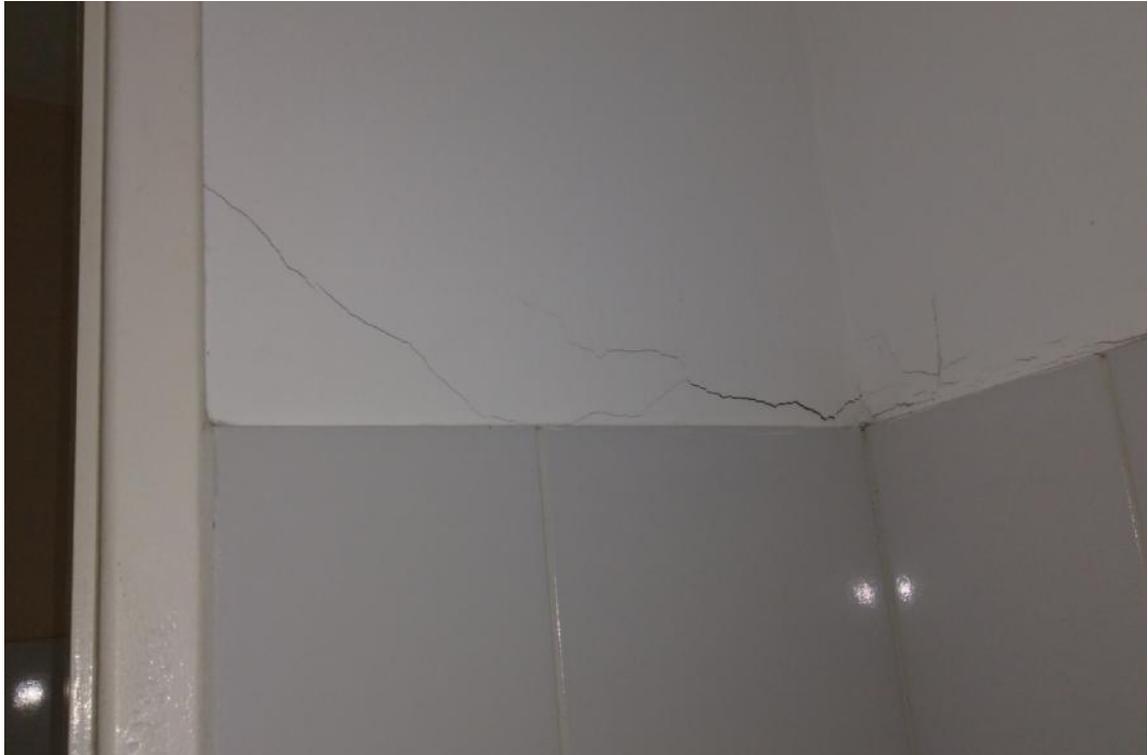
Figura 5 - Manifestações patológicas nas paredes da UBS Lúcia Elena dos Santos

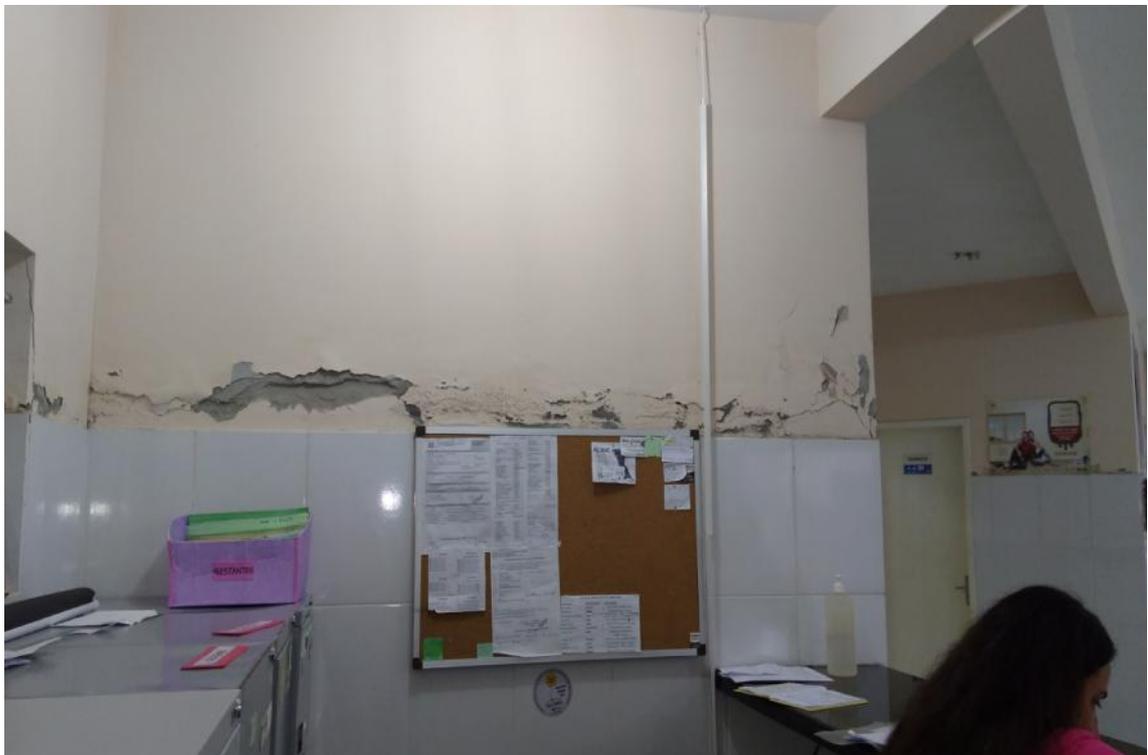
Figura 6 - Manifestações patológicas nas paredes da UBS Lúcia Elena dos Santos

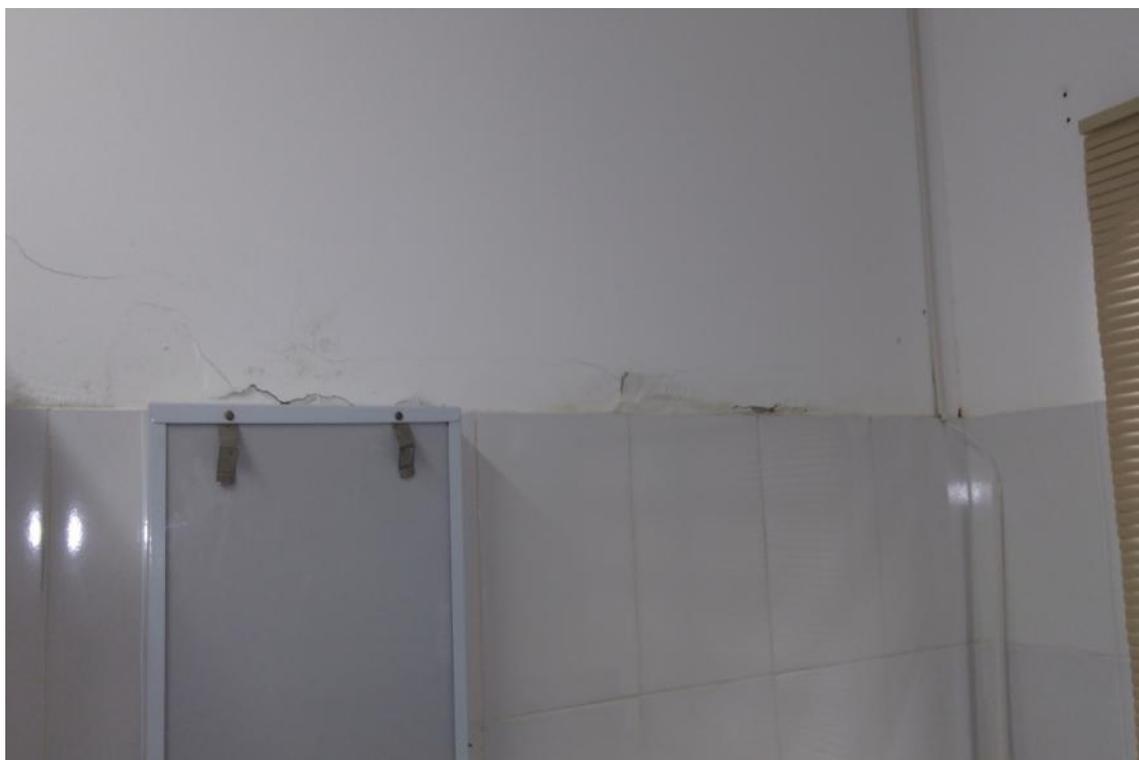
Figura 7 - Manifestações patológicas nas paredes da UBS Lúcia Elena dos Santos

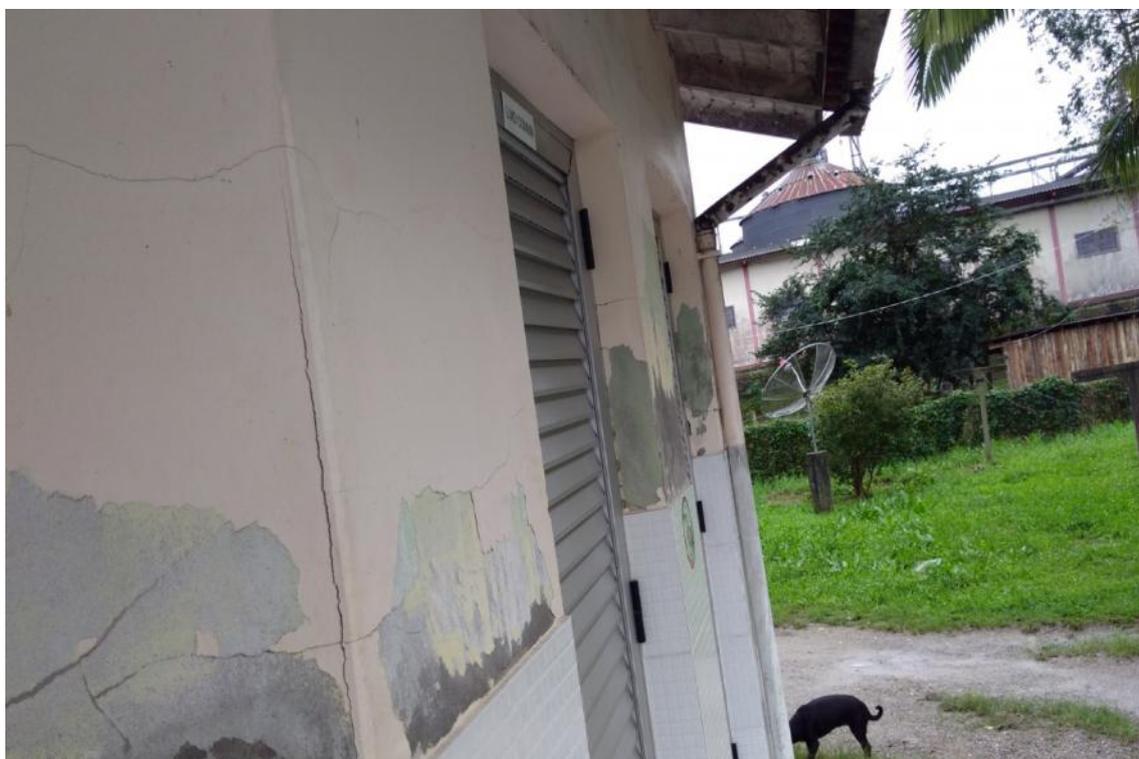
Figura 8 - Manifestações patológicas nas paredes da UBS Lúcia Elena dos Santos

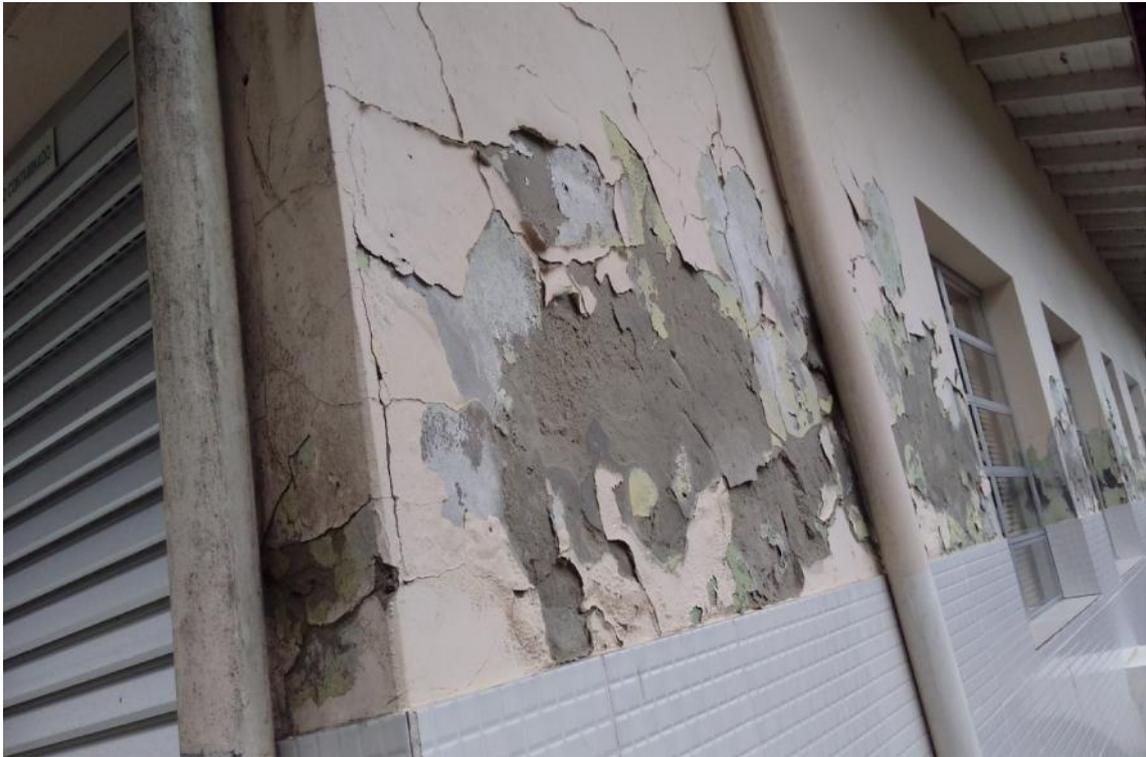
Figura 9 - Manifestações patológicas nas paredes da UBS Lúcia Elena dos Santos

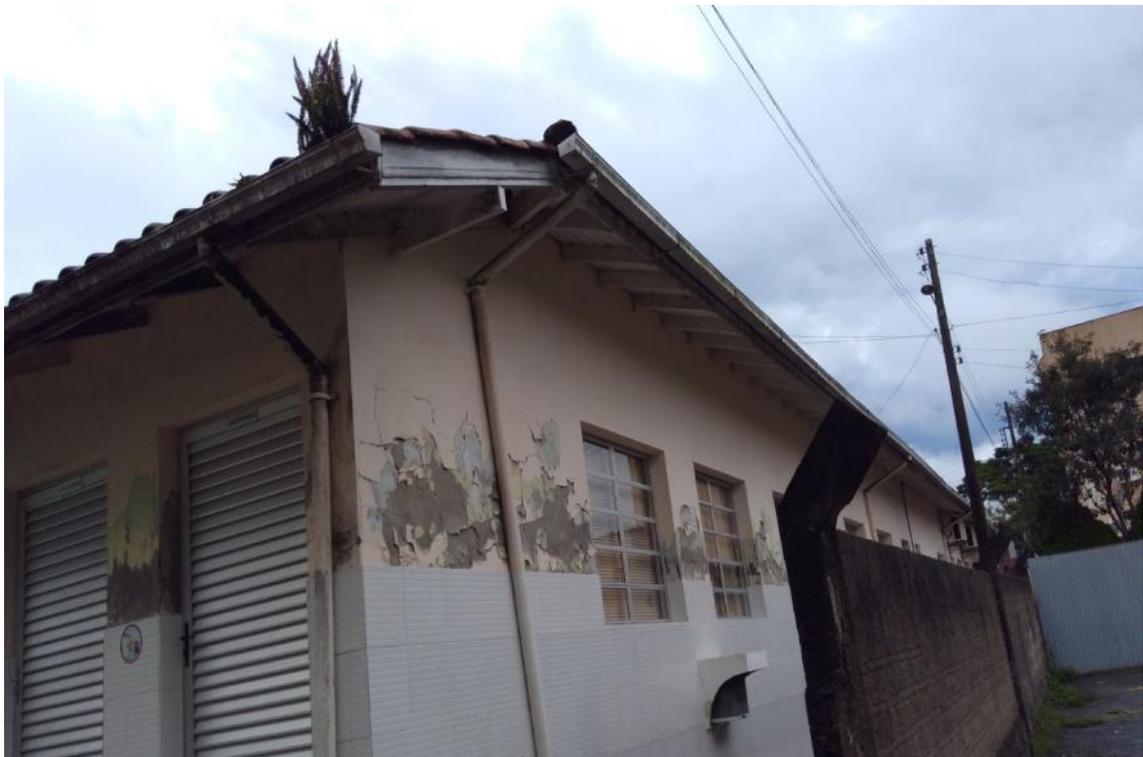
Figura 10 - Manifestações patológicas nas paredes da UBS Lúcia Elena dos Santos

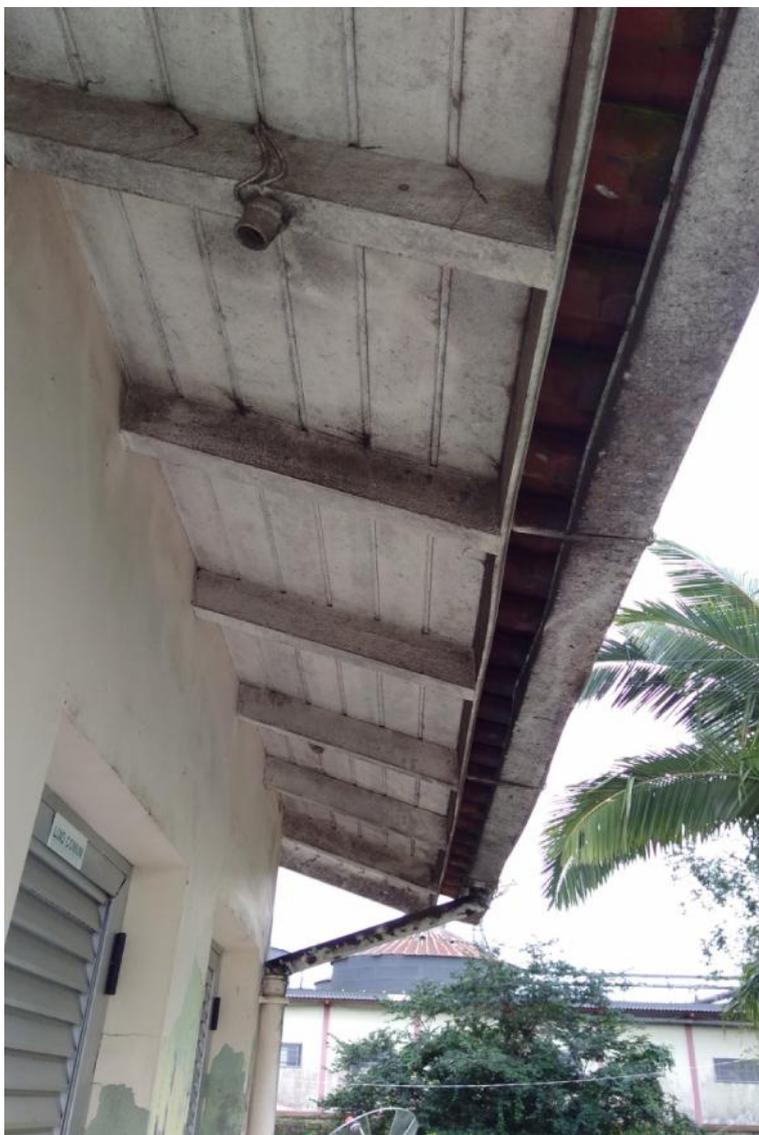
Figura 11 - Manifestações patológicas no forro da edificação

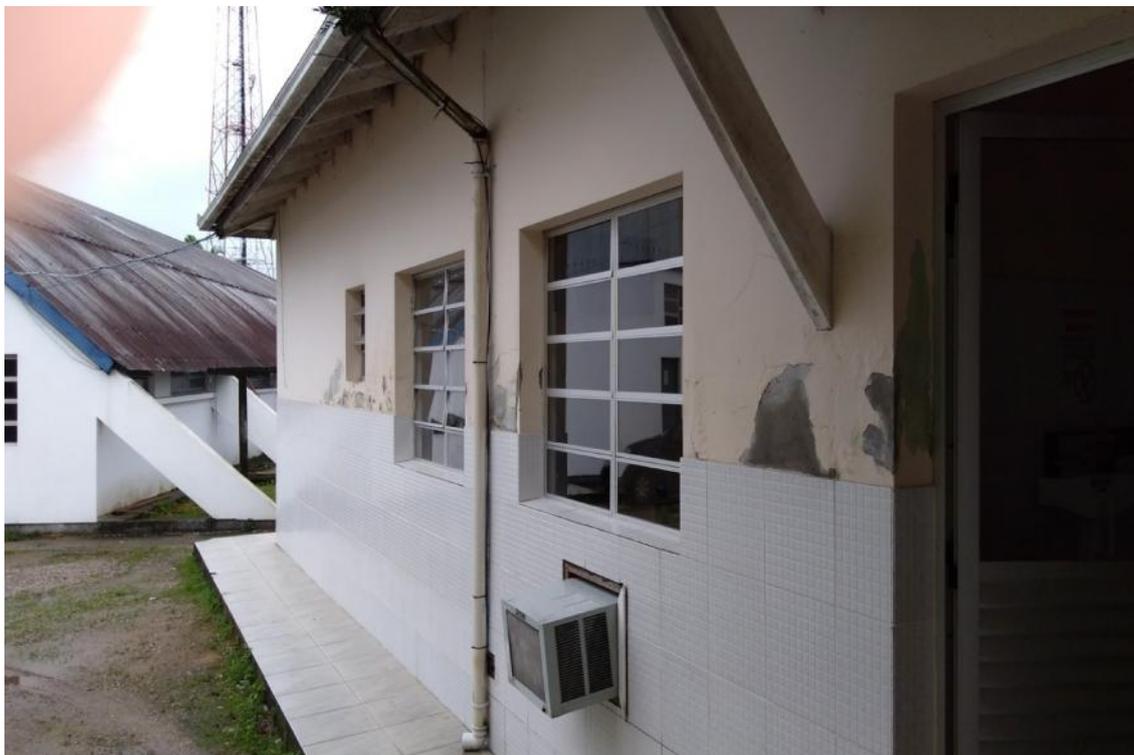
Figura 12 - Calhas e condutores pluviais da UBS Lúcia Elena dos Santos

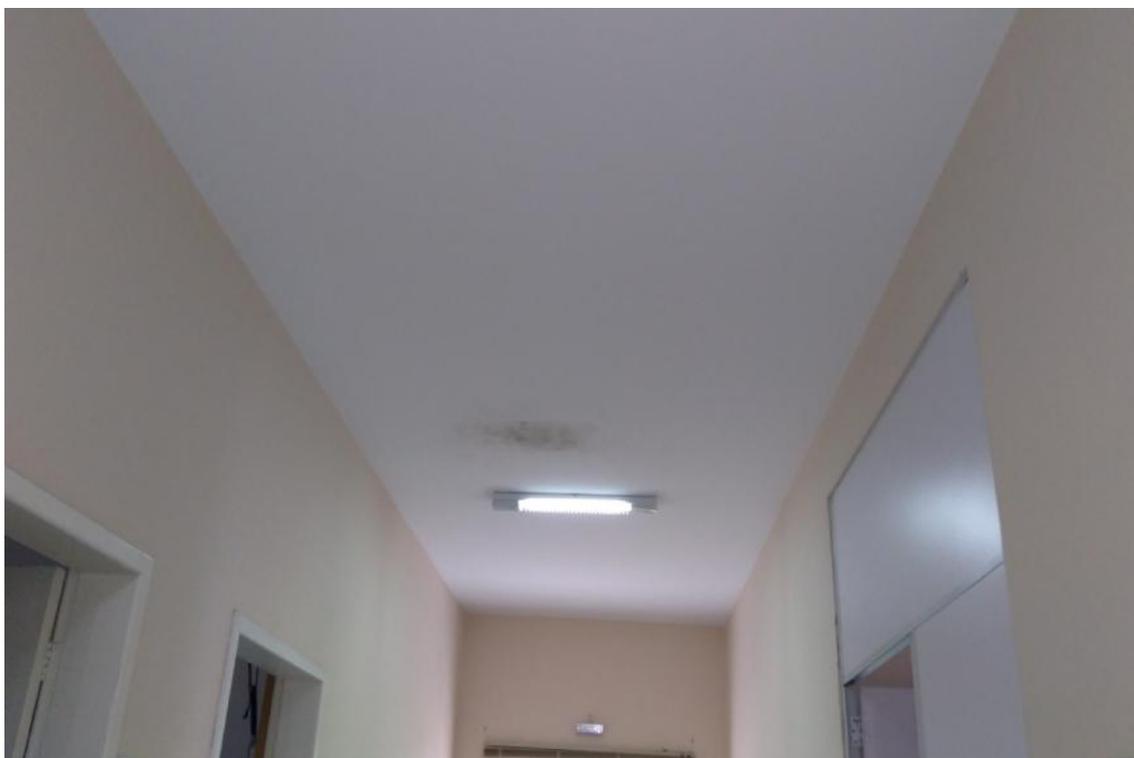
Figura 13 - Manifestações patológicas no teto da UBS Lúcia Elena dos Santos

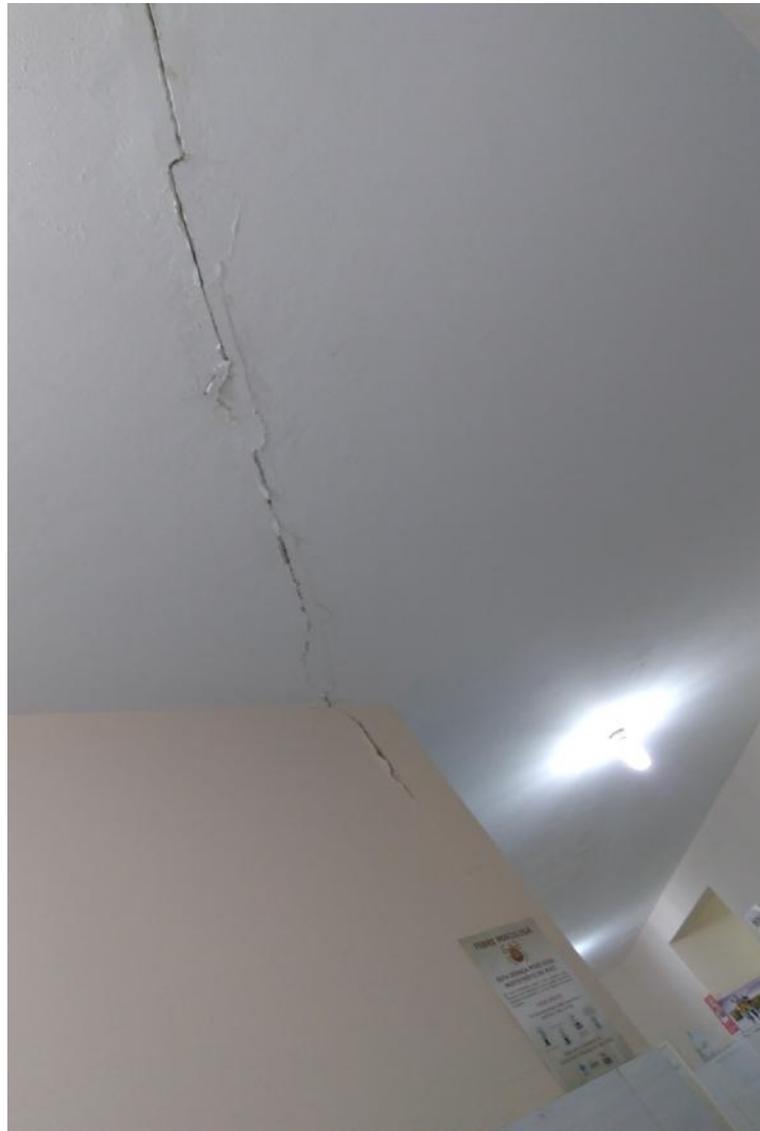
Figura 14 - Manifestações patológicas no teto da UBS Lúcia Elena dos Santos

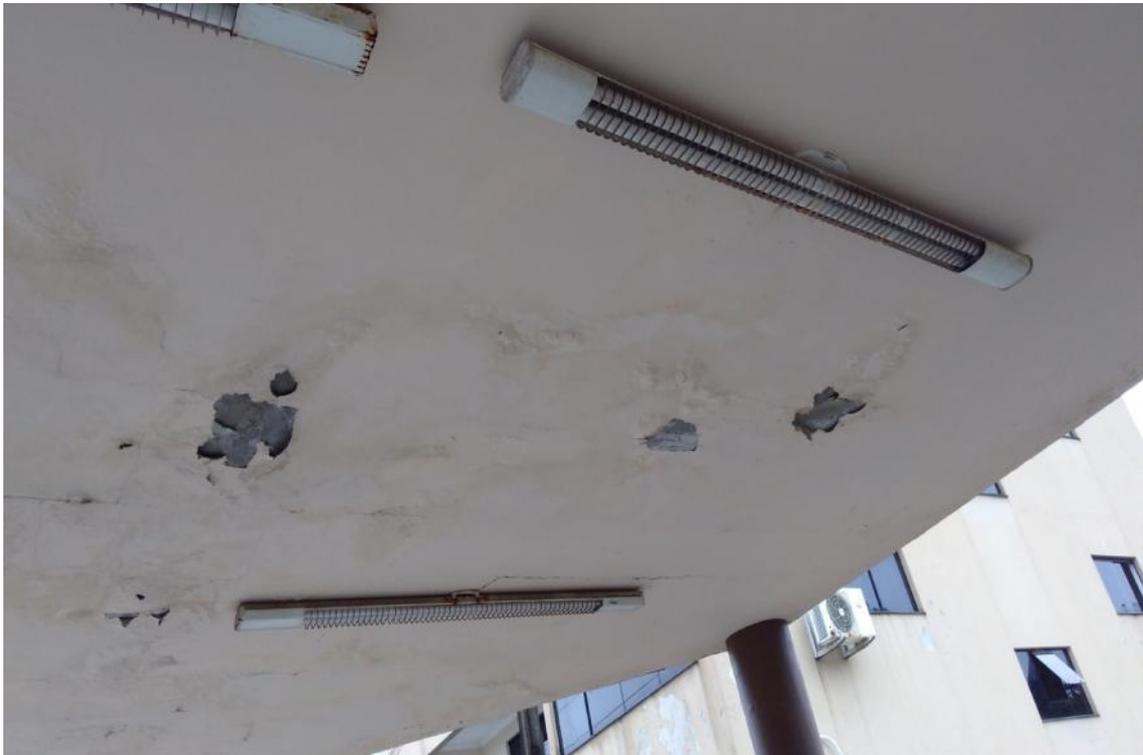
Figura 15 - Manifestações patológicas no teto da UBS Lúcia Elena dos Santos

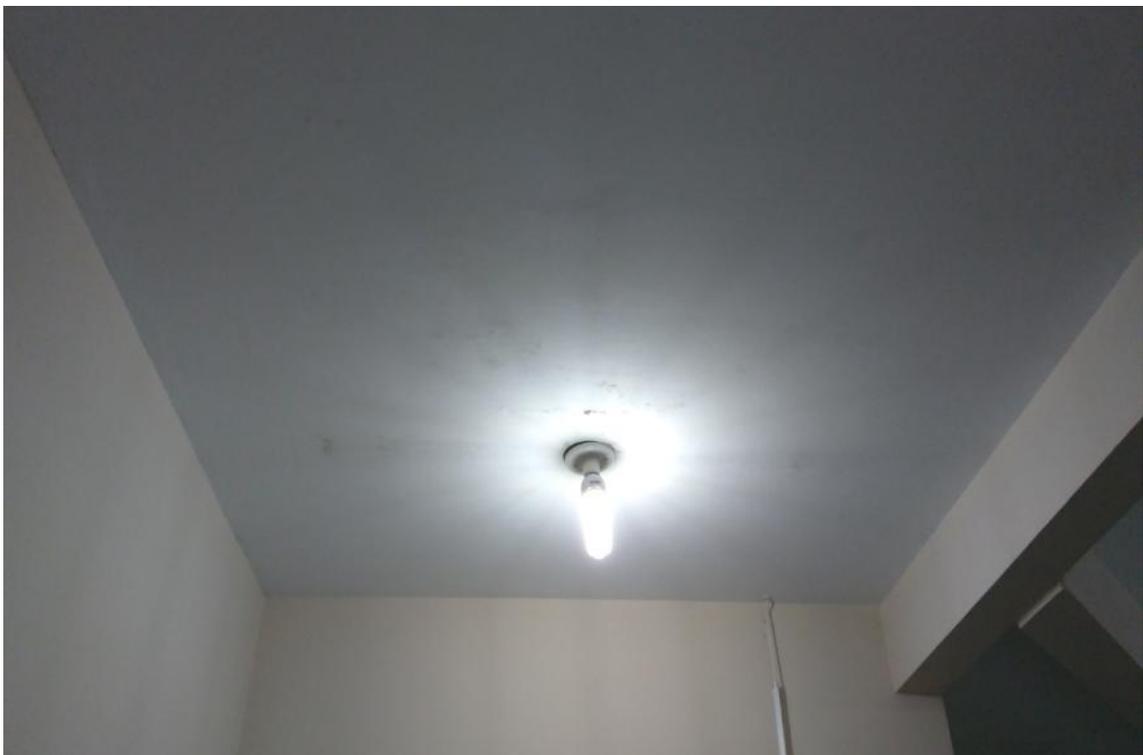
Figura 16 - Luminárias a serem substituídas na UBS Lúcia Elena dos Santos

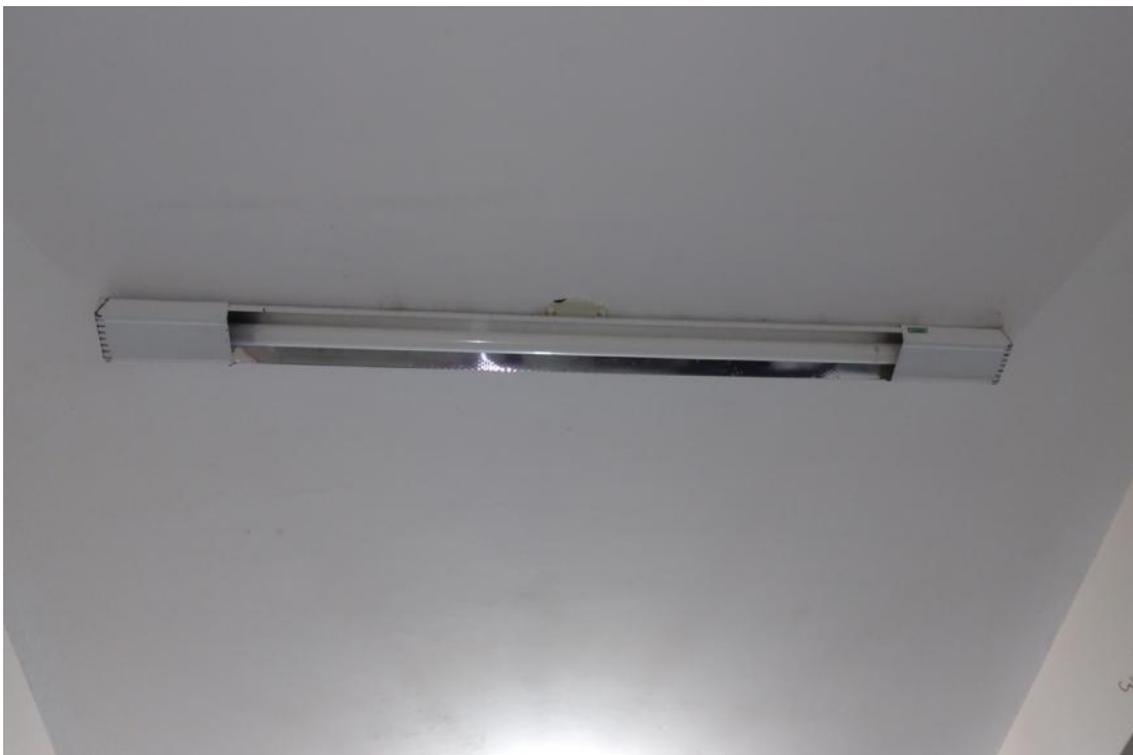
Figura 17 - Luminárias a serem substituídas na UBS Lúcia Elena dos Santos
